# **OPERAÇÃO EDUCAÇÃO**

## **FISCALIZAÇÃO ESTADO DE MATO GROSSO DO SUL**

### **TRIBUNAL DE CONTAS DO ESTADO DE MS**

## FISCALIZAÇÃO ORDENADA NACIONAL

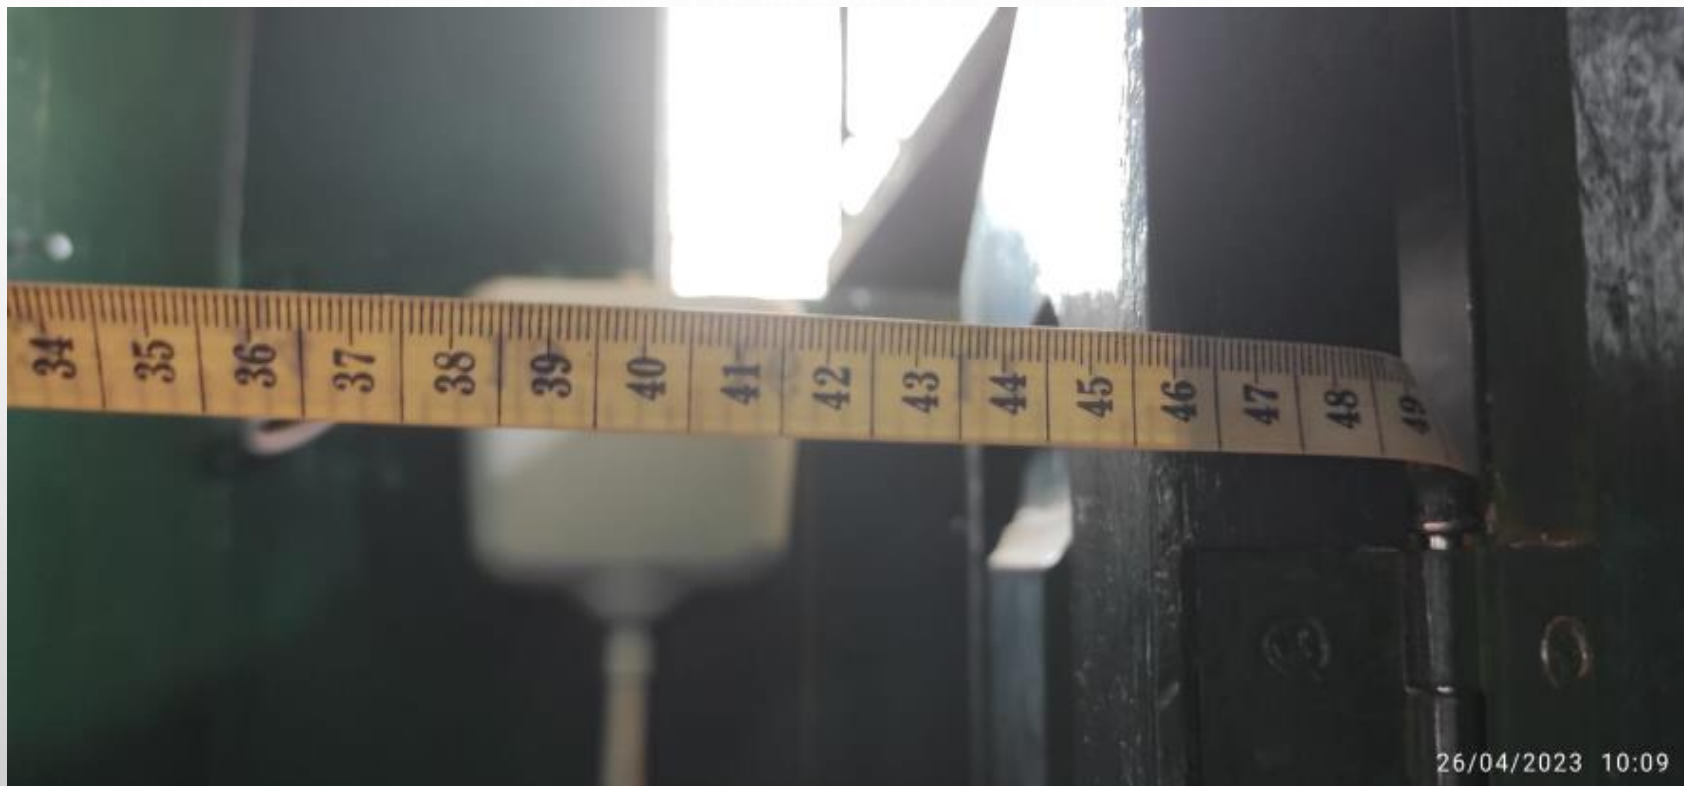
**PORTA DO BANHEIRO INACESSÍVEL A PESSOAS COM MOBILIDADE  
REDUZIDA.**

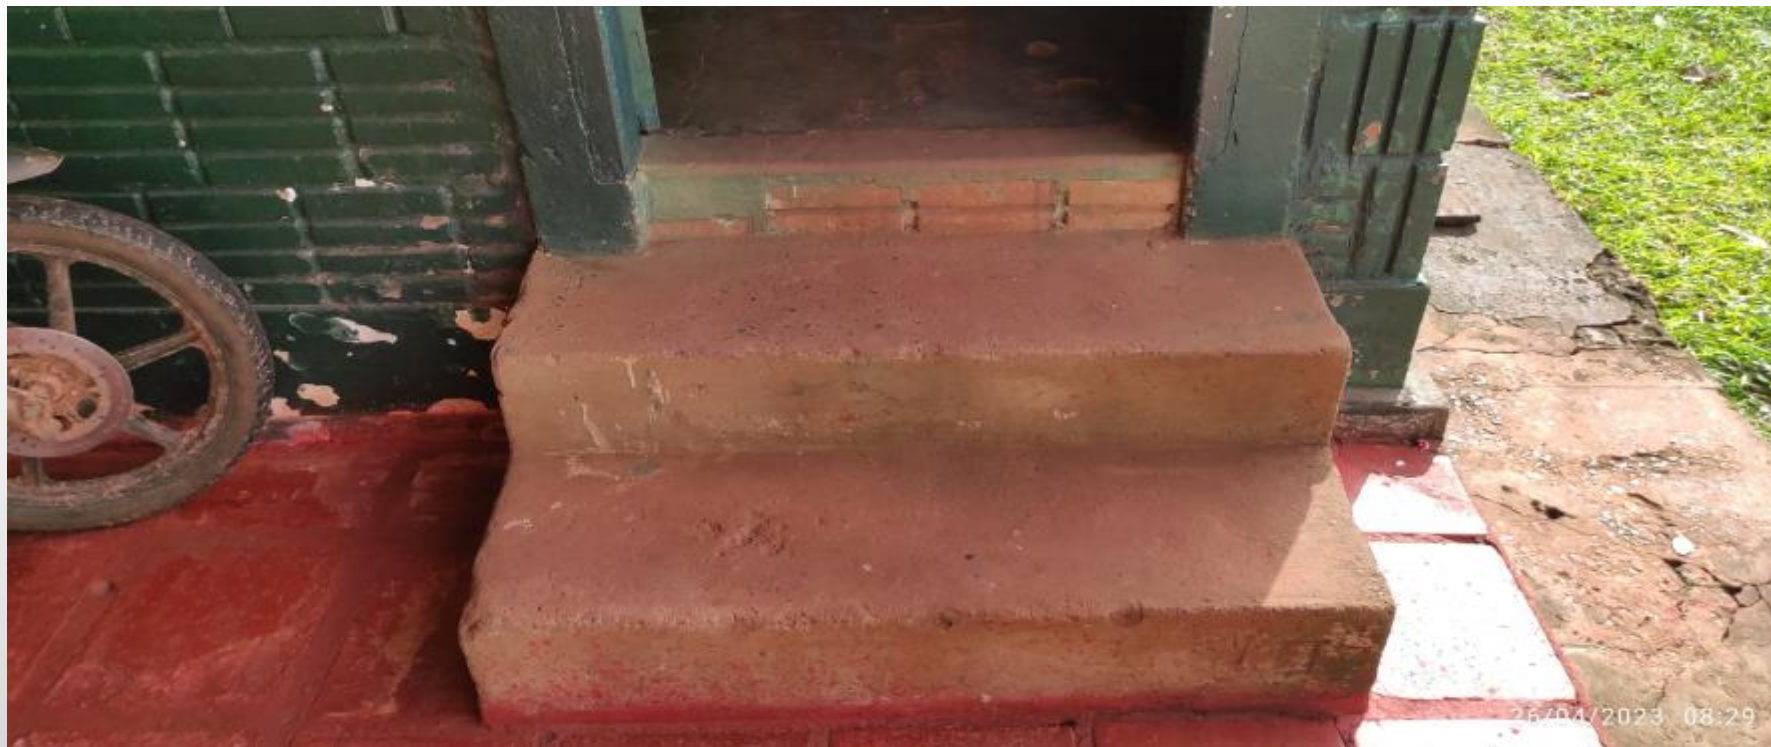
**EM 55,56% NÃO HÁ RAMPAS DE ACESSO COM INCLINAÇÃO ENTRE (5% E 8,33%).**

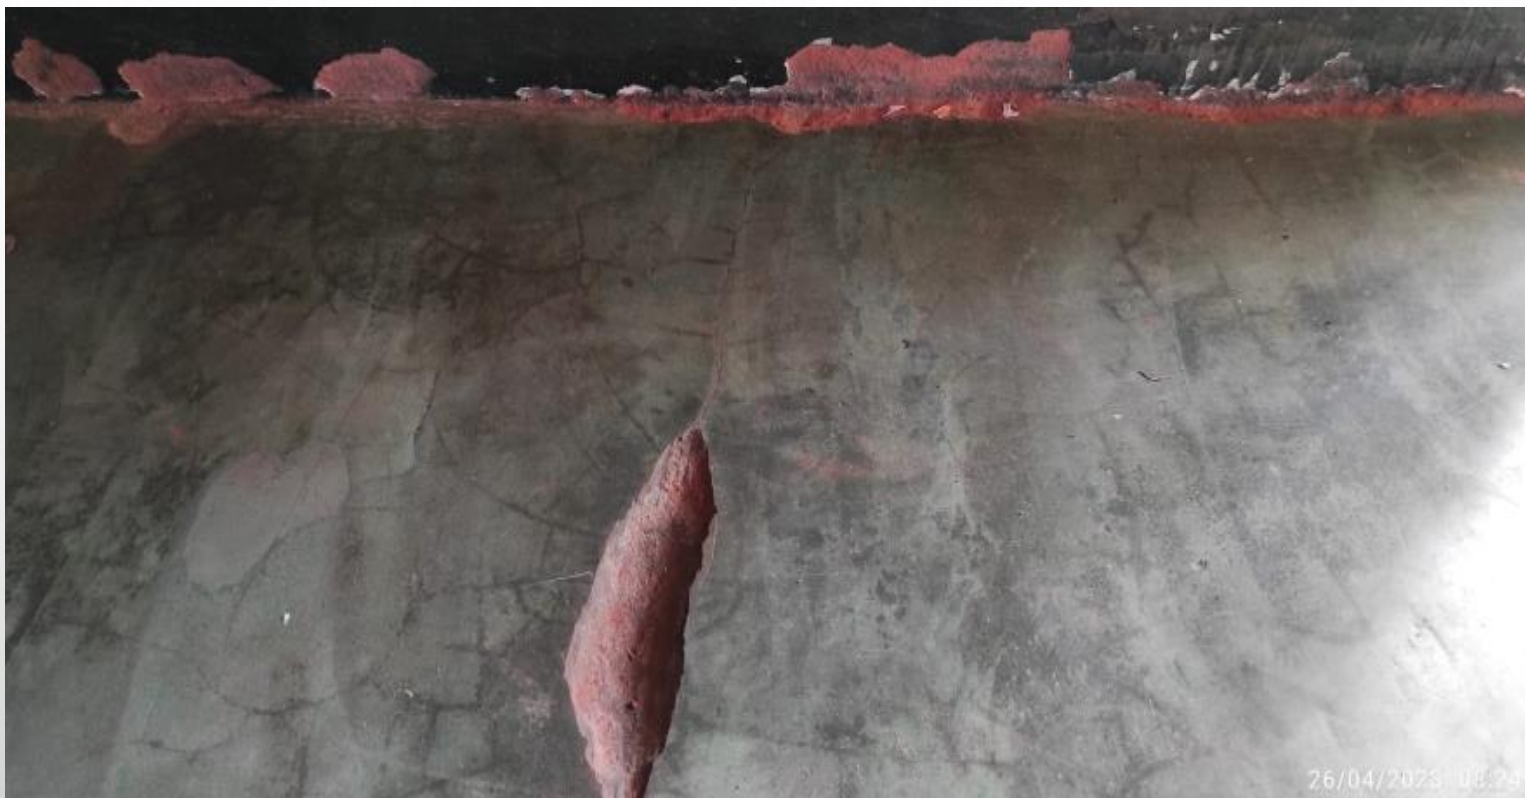
PISO DE SALA DE AULA COM BURACOS E RACHADURAS.

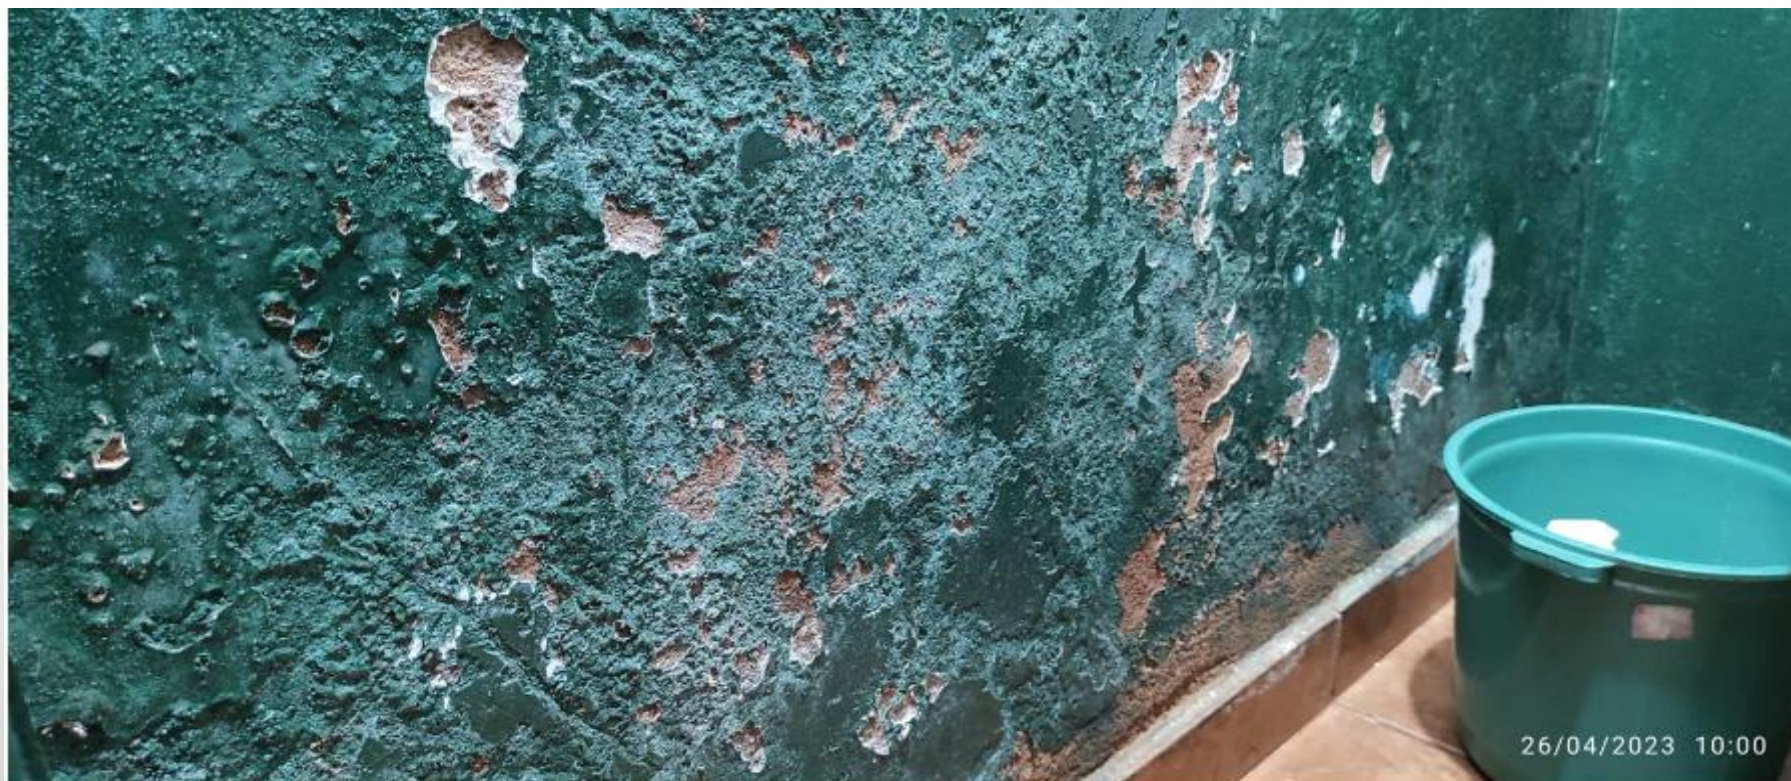
PAREDE DO BANHEIRO FEMININO COM PINTURA DETERIORADA E SINAIS  
DE INFILTRAÇÃO... LIXEIRA SEM TAMPA.

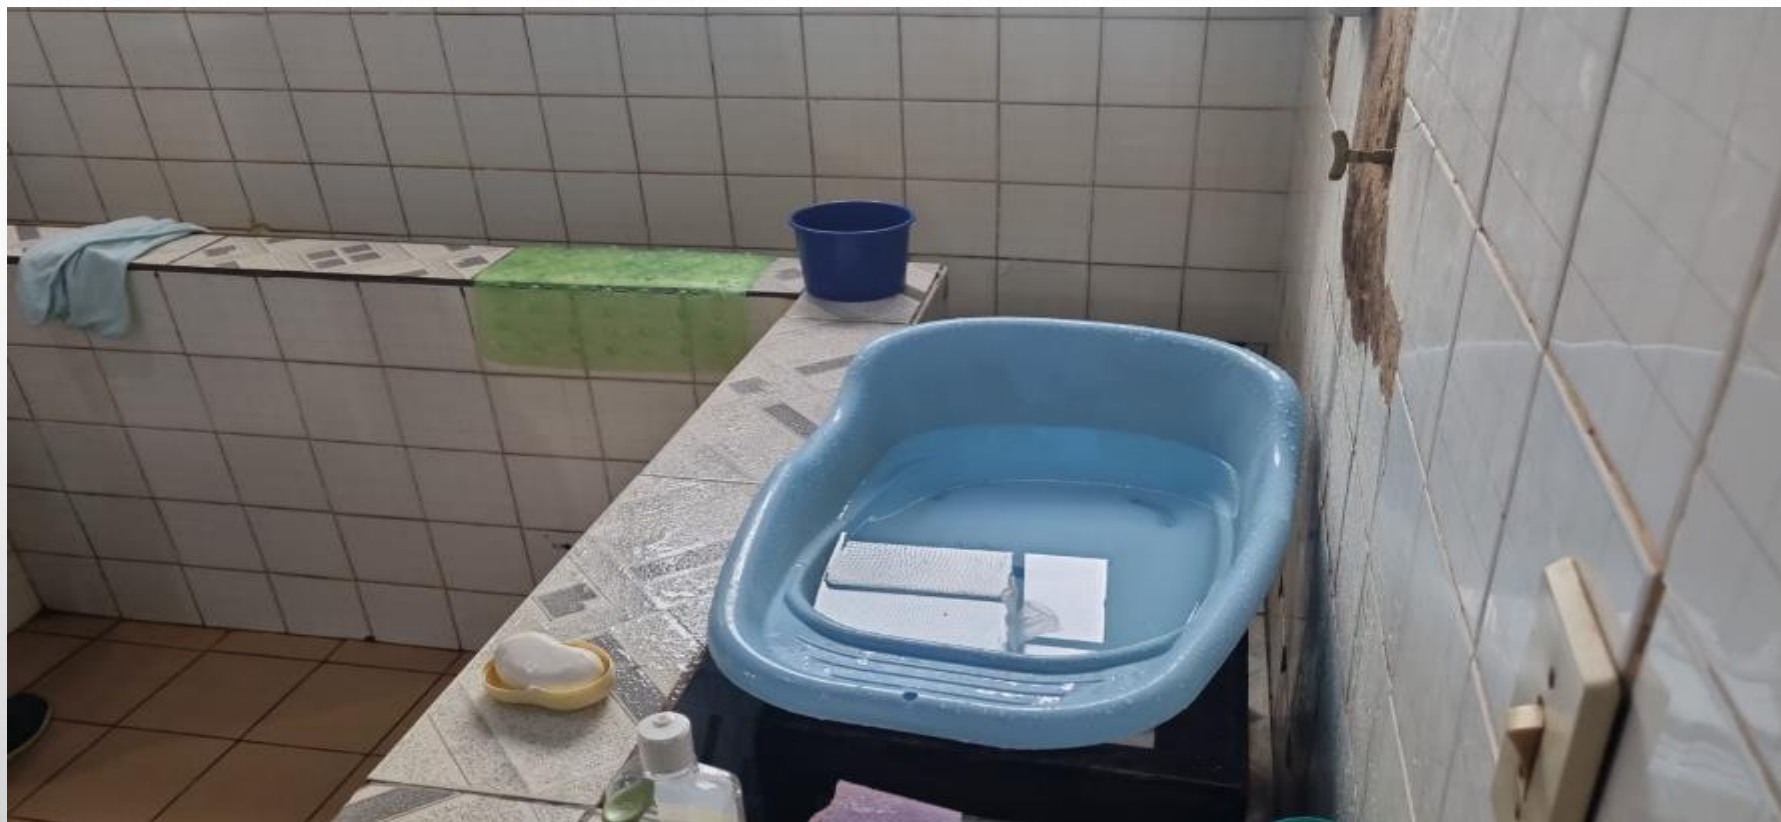
BANHEIRO DO BERÇÁRIO COM SUPORTE DE BANHEIRA IMPROVISADO

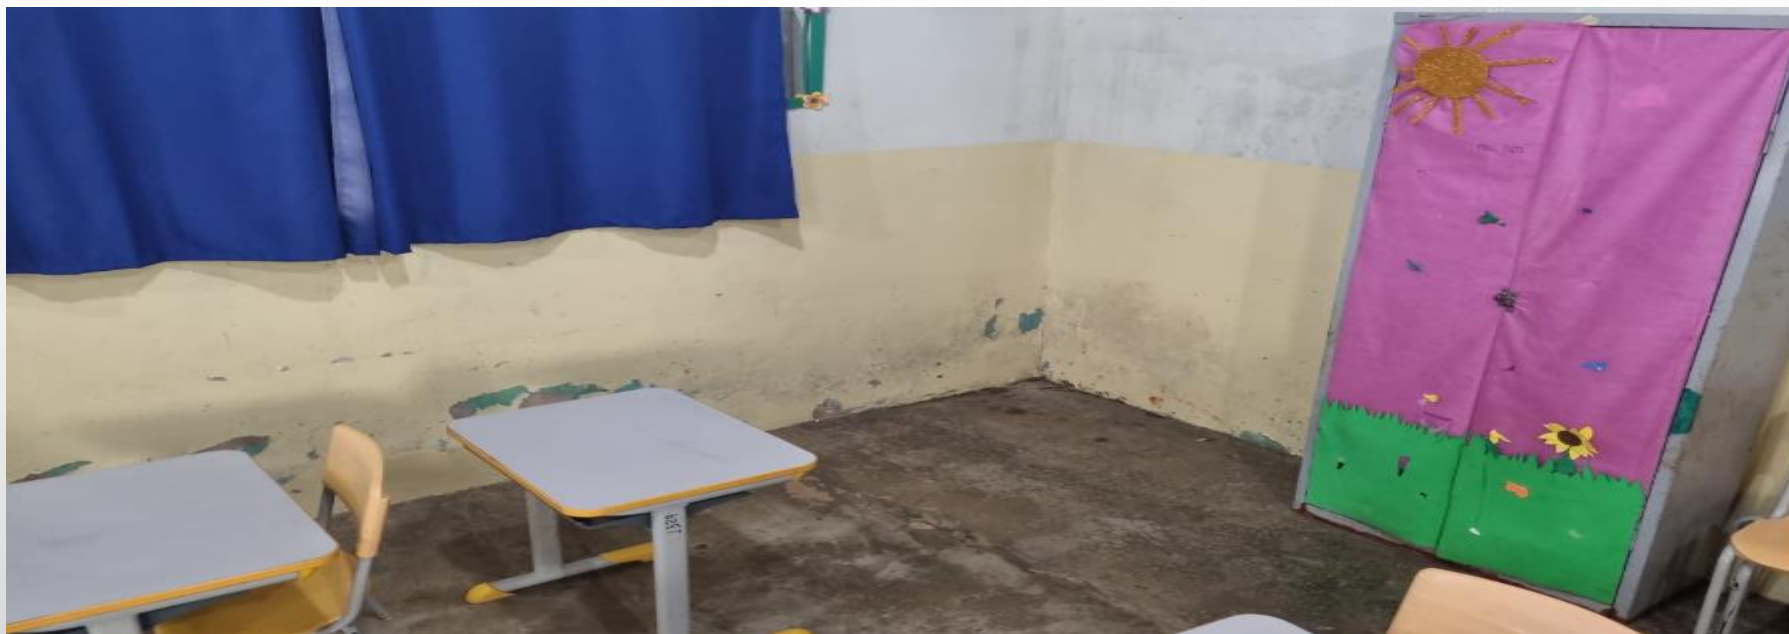
PISO DETERIORADO, PINTURA RUIM EM SALA DE AULA
